「りのいずむ」とは…

リノ・ハピア (リノベーションを通じてハッピーに!という思いのこもった社名) とイズム (流儀) から作った造語。リノ・ハピアらしさを詰め込んだ社外報です。

百聞は一見に如かず

実録!社内検査

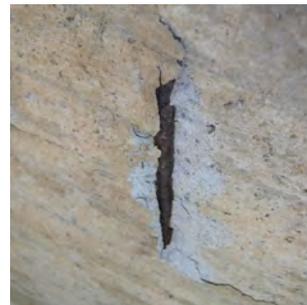
施工前

昨年、現場事務員として入社した私ですが、工事への理解を深めるため、様々な作業に立ち会います。今回立ち会ったのは、建物の経年劣化に伴い鉄筋が露出してしまった箇所の欠損補修作業です。

- ①ケレン・清掃
補修箇所の汚れやサビ、古い塗料を落とす
- ②水湿し (みずしめし)
綺麗にした補修箇所に散水する
- ③補修材充填
補修する材料を塗る
- ④ハケ引き
補修箇所を均す (ならす)

中でも興味深かったのは、「水湿し」です。なぜ、補修材を塗る前に散水する必要があるのか。それは、補修材の硬化に必要な水分が、下地部分に吸水されないように、前もって補修箇所に水分を含ませておくためでした。

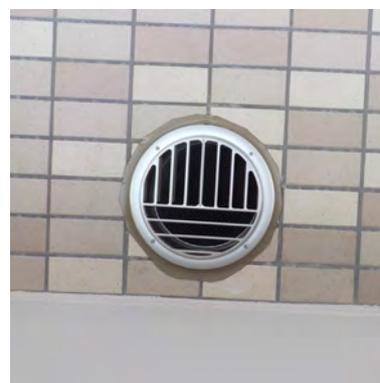
← 手直し前

検査中に目に付いたのは、バルコニー各面に設置されている給気ガラリです。給気ガラリの形状が円形で施工がしにくいこともあって、シーリング材 (弾性の防水材料) の幅が一定になっておらず、とてもきれいな仕上がりとは言えませんでした。建物全体がきれいに仕上がっていたからこそ、部分的な仕上げの悪さが目立ちます。

縁取りがガタガタ…

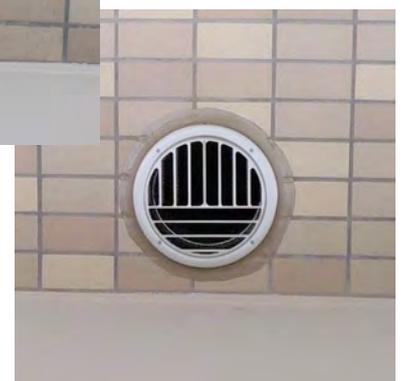
↓ 手直し後

だいたい整いました!

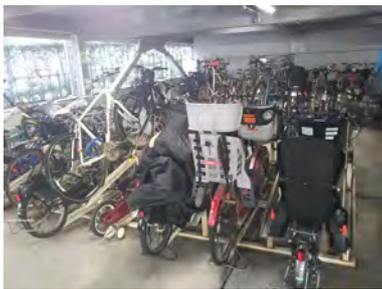
ごちゃごちゃ…

大規模修繕を終えて建物が綺麗になっても、駐輪場が雑然としていたら勿体ないですよね。自転車の規格が変わったり、電動自転車が主流になって、ラックに入らないものが多くあります。また、都内では車を手放して自転車通勤をする人も増えてきました。結果、自転車ラックが不足する事態に繋がっています。

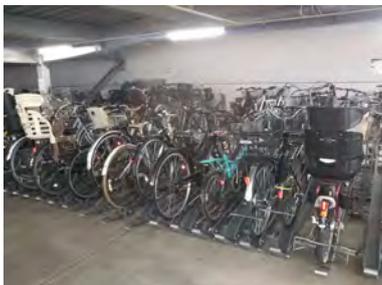
スッキリ!!!

そこで、今回はフットレバー式スライドラックを採用し、駐輪場のレイアウトを変更しました。

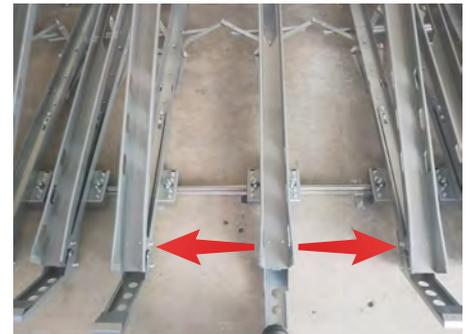
フットレバー式スライドラック

- * 足元のレバーを軽く踏むと、左右にある自転車ラックがスライドして間隔が広がり、スムーズに出し入れが出来る。
- * 耐久性にも優れており、施工から15年経ってもメンテナンス不要。(実績)
- * 平置きに比べ、約1.5倍の駐輪量を確保することが出来る。
