「りのいずむ」とは…

市街地での大規模修繕工事

竣工間近の海沿い倉庫

浴室壁の膨れ補修

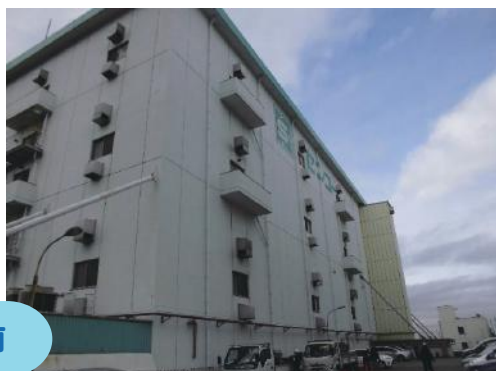
施工前

足場の解体が進むにつれ、改修された建物の全体が見えてきます。以前はかなり老朽化していた倉庫の外壁が生まれ変わり、とても綺麗になったと施工前後の写真を見比べて実感しました。竣工まで残り1ヶ月を切りました。無事故無災害で竣工できるよう、気を引き締めて施工していきます。
(本社工事部)

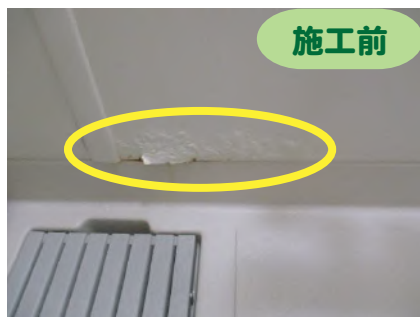
施工前

①腐食によって錆が発生し、壁が膨れてきてしまっています。

錆による膨れをそのまま放っておくと穴が開き、最悪の場合、ユニットバスを交換せざるを得なくなります。皆さまもこのような現象を見かけた際には、早急に対応されることをおすすめします。（埼玉支店）

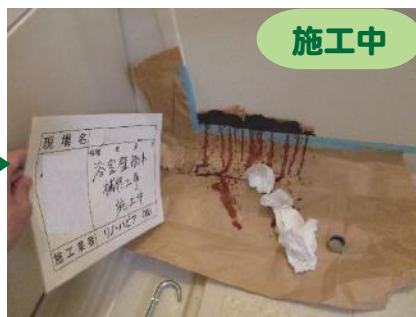
施工中

②膨れてしまった部分の壁を除去し、平らにして、錆止めスプレーを吹きかけます。

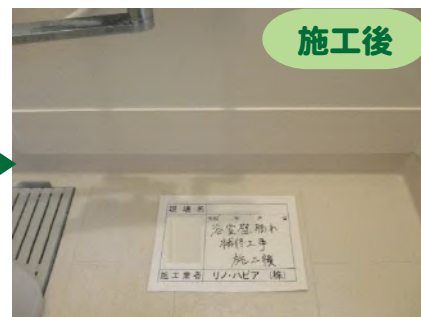
施工後

③巾木パネルを貼って端部にコーキング材（シーリング材）を打ち込み、補修完了です。

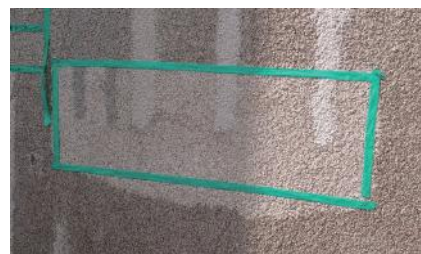
試験施工の様子→

緑枠内にだけダストテクトを塗り、壁一面に散水しました。見事に水を弾いてくれています！

現場で実際に使用している「ダストテクト」という材料をご紹介します。ダストテクトは、塗装や石材、打放コンクリートなどの外壁に用いる保護材料です。

また、雨や水滴を通さず水蒸気のみを通すため、通気性を保ちながらも高い撥水効果を発揮します。
