「りのいずむ」とは…

## UR 都市機構 令和3年度優秀工事施工業者 受賞

## 屋上の水溜り

## 金属屋根の漏水調査・補修

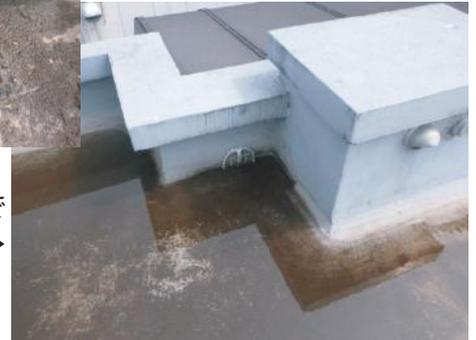
長雨などにより、屋上に雨水が溜まってしまふことがあります。主な原因は、排水ドレン周りの汚泥の滞留です。写真のように水が溜まっている状況が長く続くと、ウレタン防水の劣化に繋がり、漏水が起こる場合があります。  
(営業部)

↑溜まった泥が原因でこうなります→

長雨のあとなどは、排水ドレン周りを確認しましょう。汚泥が溜まっていれば撤去をして、雨水を流す対応が必要となります。

定期的に汚泥やゴミを取除く作業をすると防水の寿命を延ばすことができます。

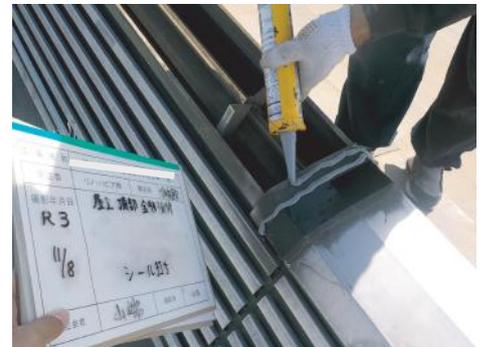
現在施工中の中学校の体育館は、地域の災害時避難場所として令和元年の台風19号の通過時にも使用された施設です。そのような施設でありながら、2階のアリーナ部分が浸水し、一部避難場所として使用できないことがありました。そこで、今回の工事では金属屋根の漏水調査および補修工事を実施することになりました。

漏水調査にはメーカー担当者と区の担当者の方にも来ていただき、現地での確認を行いました。部位ごとに数日に分けて、念入りに水撒き確認を行い、約2ヶ月かけて漏水の原因にたどり着きました。

原因は、棟部に付いている換気用排煙塔の金物カバーでした。ジョイント部分のシールが、経年劣化により切れていたのです。また、雪止め金物を固定している切り欠き部分からも雨水が侵入したと思われ、止水処理を行い、排煙カバーを新規のものと二重に取り付けました。

今回のように、漏水箇所によっては非常に見つけにくい場合があり、原因を特定することの難しさを改めて実感した現場でした。(埼玉支店)
