「りのいずむ」とは…

リノ・ハピア（リノベーションを通じてハッピーに！という思いのこもった社名）とイズム（流儀）から作った造語。リノ・ハピアらしさを詰め込んだ社外報です。

# リノ・ハピア株式会社

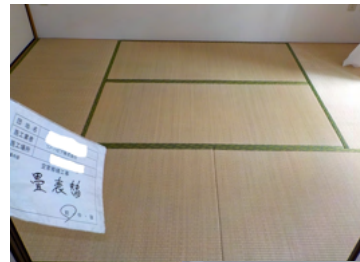
リノ・ハピアが管理を担当する団地の空家修繕において、一部の部屋で使用している和紙畳をご紹介します。

天然の和紙を原料として用いた畳

シンプルで洗練されたイメージになりました！

初期費用は掛かりますが、将来的に裏返しや張替えのコストを考えるとお勧めです。（埼玉支店）

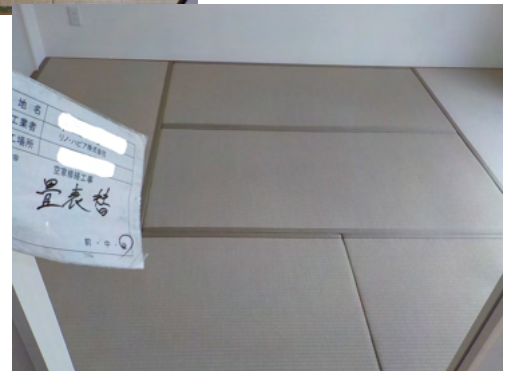
Before

After

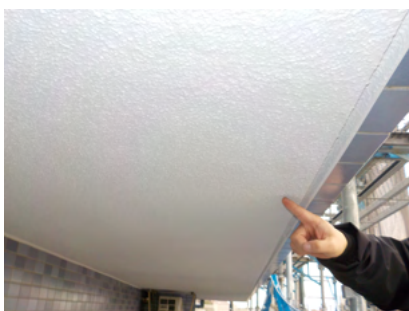
繋ぎ目が  
分かりません！

塗膜除去後の段差修正は、基本的に既存の仕上げに合わせて施工をします。職人さんによって仕上げの形状に多少の差は出てしまいがちですが、今回検査した現場の職人さんは、材料に骨材\*をいれて仕上げる方法で施工をしていました。

そのため、既存との差が目立たず、既存部分の仕上げと区別がつかないほど、とても綺麗に仕上がっていました。

既存塗膜が浮いている場合は、除去して補修をします。塗膜を除去した箇所は周りとの段差が生じてしまうので、さらに塗装にて肌合せ（補修を行った箇所を、周りの補修していない箇所に合わせて目立たなくすること）を行います。

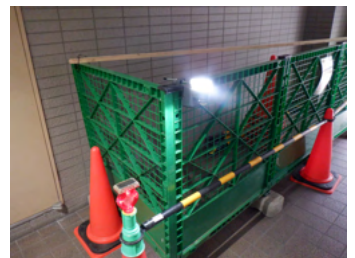
【点灯前】

そのため、工事中の足場や仮設置場の囲いに、センサーライト(周囲の動くものに反応して点灯する照明器具)や工事灯を設置し、障害物があることを分かりやすくし、安全に通行できるよう対策を行っています。
