「りのいずむ」とは…

サイン工事

ポール塗装工事

漏水調査

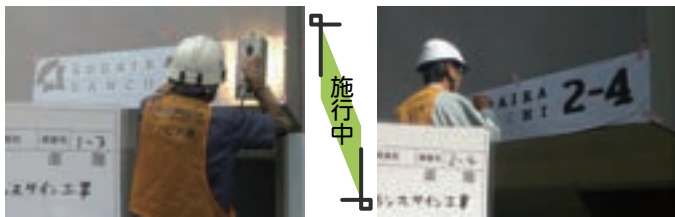
施工中

作業工程は、専用のライト（熱）を使用し台紙を貼り付け、その上から塗装材を塗っていきます。塗装材によっては、床や金物などにも適用され、多くの場所で施工することが可能です。

今回の工事では、壁に直接台紙を貼り、塗装材で仕上げる工法を採用しました。コスト面もかなり抑えられ、見た目も綺麗にリニューアルできる工法となっています。

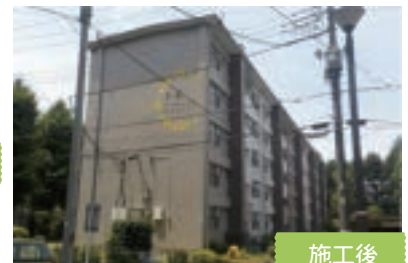
施工前

前述の工法で施工した団地の写真をお届けします。「アクセントを付けたい」「オリジナルデザインを描きたい」などのご要望がある際は、是非こちらの工法を参考にいただければと思います。（多摩支店）

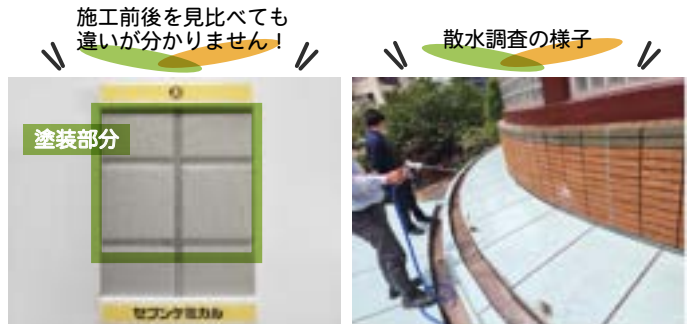
先日もマンションエントランスの天井が漏水しているということで調査してきましたが、初見では防水などの劣化もなく目視では原因を見つけることができませんでした。後日、改めてホースを用意し散水調査を行いました。

散水調査は高い位置から水を撒いてしまうと、漏水箇所の特定ができないため、低い位置から水を撒くのが鉄則です。調査の結果、今回は外壁タイル面からの漏水と特定することができました。

漏水を特定したあとは、防水材料を使用して補修します。外壁タイル面の防水は、見た目を損なわないようにセブンケミカル社の「透明塗膜防水材料セブンS」を計画しています。
(本社工事部)
