「りのいずむ」とは…

## リリーフペイント

## 地下室の漏水

## CAS システム

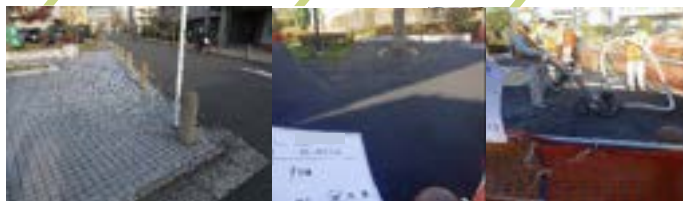
〈01〉 施工前 〈02〉 アスファルト舗装 〈03〉 下地処理研磨

小規模修繕工事にて、団地内の舗装工事を行いました。既存のタイル舗装では、木の根の盛り上がりによる段差や経年劣化によるタイル剥がれや欠損が発生しており、通行に危険がありました。

そこで、既存タイルを剥がしたあと木の根の除去や不陸調整、アスファルト舗装工事を行いました。更に新しくなったアスファルトの上にステンシルペーパーを用いた吹付け塗装を行い、意匠性を高めました。

今回の工事では大成ファインケミカル株式会社のリリーフペイントという舗装材を使用しました。リリーフペイントは、アスファルト舗装面の保護とカラーリングを目的に開発された高性能シリコンアクリル樹脂系塗料です。多彩なデザイン性（33色のカラーバリエーションと19種類のステンシルペーパー）と耐久性・防滑性を持ち、タイルやブロック石張りと比べて低コストで意匠性を付与させることができます。

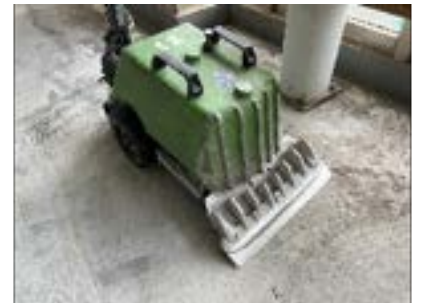
長尺シート撤去時に使う作業車についてご紹介します。ペッカー車とは、長尺シートを剥がすための特殊な機械のことを指します。このような機械は、建築現場やリフォームの際に使用されることが多いです。

- ・剥がしたいシートや床材の周囲を確認し障害物を取り除きます。
- ・ペッカー車を剥がす場所に設置し、適切な刃を装着し機械を動かしながらシートを剥がしていきます。
- ・電動やエンジン式の場合はスイッチを入れ手動の場合はハンドルを操作します。

メンテナンスは、使用頻度に応じて定期的に刃を交換する必要があります。清掃、作業後は機械を清掃し、異物を取り除くことで長持ちさせます。
