「りのいずむ」とは…

## タイル補修工事

## 火災被害住戸の復旧

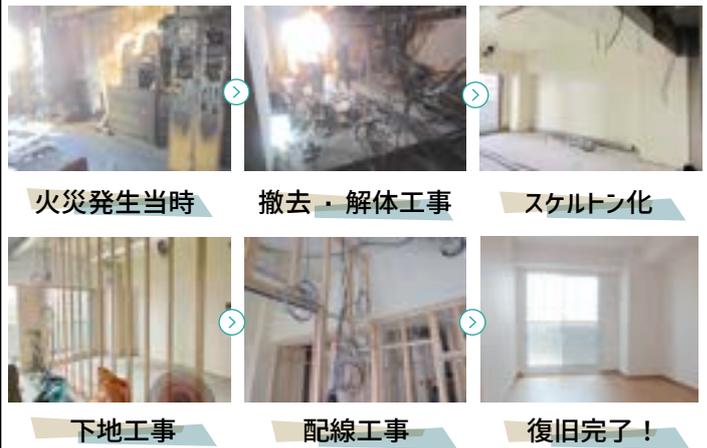
火災発生当時

撤去・解体工事

スケルトン化

下地工事

配線工事

復旧完了!

火災発生当時は、共用部にも煙や放水による落水が広がり、二次被害が発生していました。周辺の復旧作業が一段落した後、火元となった住戸の復旧工事に着手しました。

住戸は全焼ではなかったものの、焦げた臭いが強く残っていたため、室内のほとんどを解体し、スケルトン状態にする必要がありました。特に消臭作業には多くの時間と手間を要しました。

さらに難しかったのは、平面詳細図が十分に残っていなかったことです。建築当初に書かれた地墨を手がかりにしなが、図面にない寸法は他の住戸を参考に補い、復旧を進めました。

キッチンやユニットバスなど、同じ仕様の設備が用意できない部分については、現地で納まりを確認しな

がら一つひとつ調整しました。

こうした試行錯誤を重ねて完成した住戸は、通常の現状復旧工事とは異なり、設備や内装がすべて新しくなったことで、非常にきれいな仕上がりとなりました。工事に携わった私たちにとっても、大きな達成感を得られる現場となりました。  
(城東支店)
